REGISTRO FOTOGRÁFICO  
PROGRAMA DE MANTENIMIENTO DE EDIFICIOS ESCOLARES PÚBLICOS

SITUACIÓN DEFICIENCIAS DETERMINADAS

PREVIO ☒

| NOMBRE DEL ESTABLECIMIENTO: | Escuela Oficial Mixta | DIRECCIÓN DEL ESTABLECIMIENTO: | Aldea Nuevo Sunzapote |

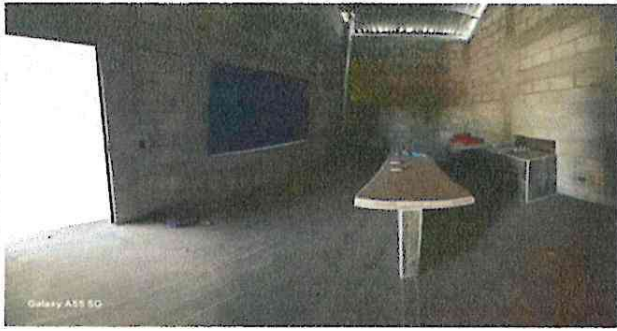
Foto1: En esta area se instalaran dos polletones con medidas de 1.45 mt de largo a la izquierda 1.10 mt de largo a la derecha con untero de alto total

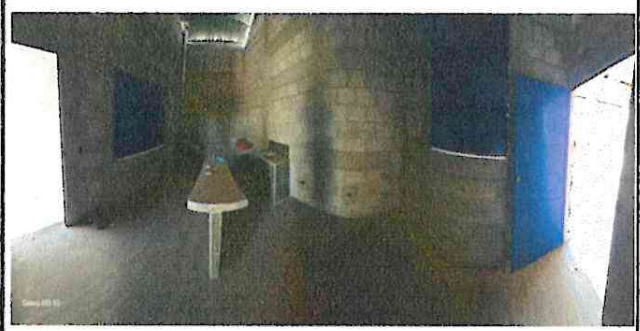
Foto 2: Instalacion electrica en cocina con sustitucion de 40 mt lineales de cable colocacion de 2 focos con sus interruptores y suministro de electricidad a tomacorrientes

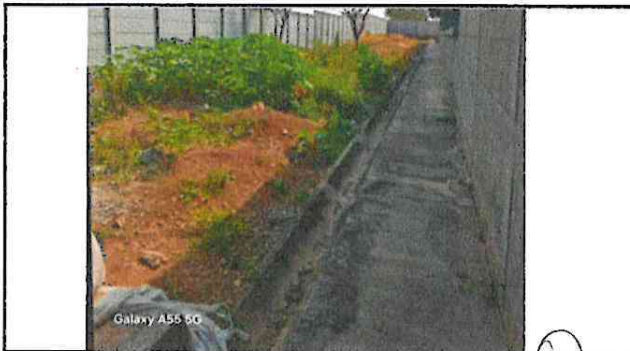
Foto 3: Colocacion de planchas de cemento en patio cubriendo 321 metros cuadrados

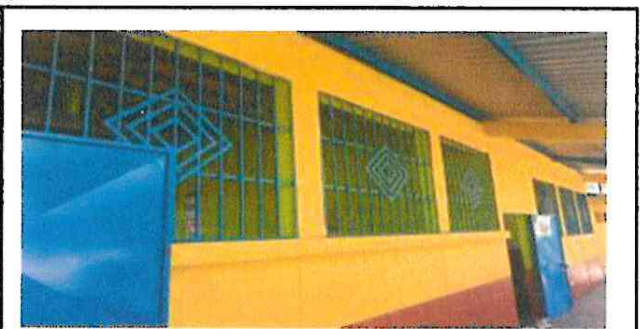
Foto 4: Elaboracion de 42 Ventanas de Pvc de 1.65mt d ancho por 1.40 mt de alto cubicando 2.31 M2 cada una para un total de 97.02 mts2

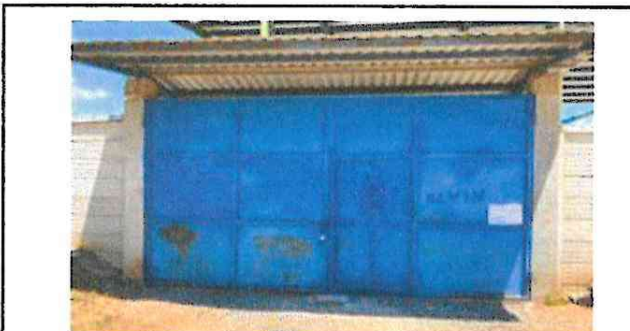
Foto 5: Mantenimiento a porton de metal el cual cubica 1.875 METROS2 incluyendo pintura y elaboracion de monograma
