SITUACIÓN DEFICIENCIAS DETERMINADAS

DEPARTAMENTO:	ALTA VERAPAZ	MUNICIPIO:	COBÁN
NOMBRE DEL ESTABLECIMIENTO:	CONSEJO EDUCATIVO DE LA EORM FINCA PANTUYATE I	DIRECCIÓN DEL ESTABLECIMIENTO:	ALDEA PANTUYATE I
CÓDIGO DEL ESTABLECIMIENTO:	16-01-0463-43	FECHA:	05 DE SEPTIEMBRE 2024

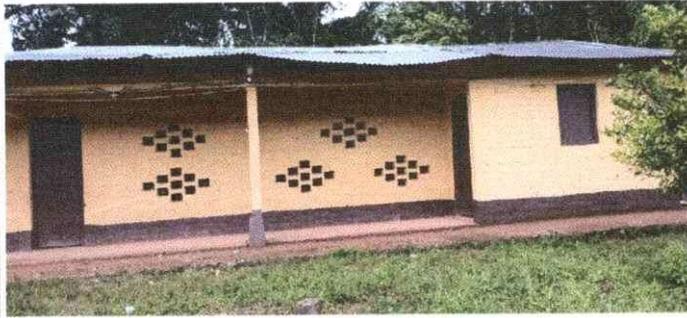
Foto 1: Las láminas que cubren la escuela están oxidadas, presentan agujeros y hundimiento lo que agrava el deterioro general de la infraestructura.

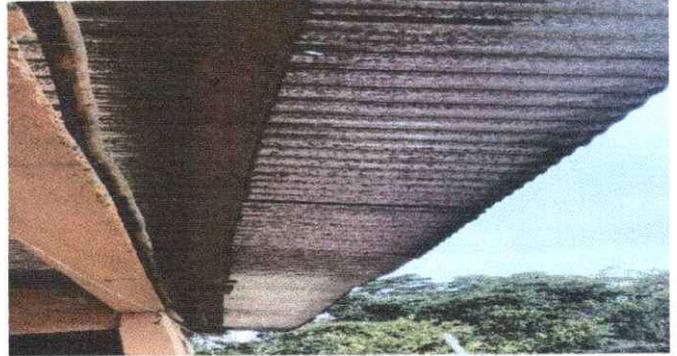
Foto 2: Se puede observar que las vigas de madera están deterioradas, por la filtración de agua de las laminas y presentan signos avanzados de polilla.

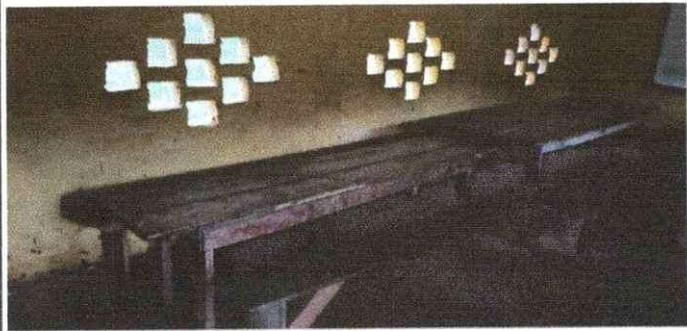
Foto 3: La escuela no cuenta con ventanas, lo que impide que ingrese clarida y se mantenga obscuro al momento de dar clases.

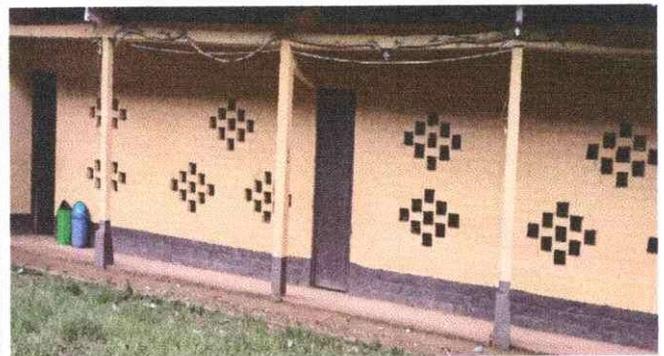
Foto 4: El cableado eléctrico no funciona hace varios años, por lo que esta a oscuras totalmente.

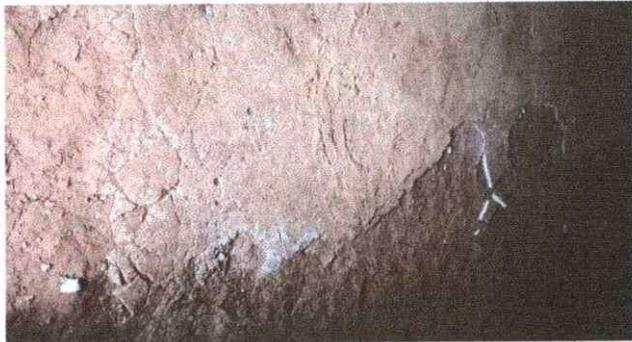
Foto 5: Piso quebrado y deteriorado del salón de clases.

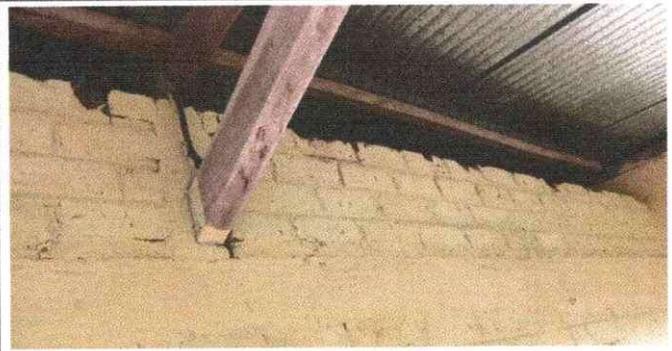
Foto 6: Las paredes se encuentran agrietadas y deterioradas por lo que necesitan repello.
