SITUACIÓN DEFICIENCIAS DETERMINADAS

DEPARTAMENTO:	EL PROGRESO	MUNICIPIO:	SAN AGUSTÍN ACASAGUASTLÁN
NOMBRE DEL ESTABLECIMIENTO:	ESCUELA OFICIAL RURAL MIXTA	DIRECCIÓN DEL ESTABLECIMIENTO:	CASERÍO TERRAPLÉN, ALDEA EL CONTE
CÓDIGO DEL ESTABLECIMIENTO:	02-03-0654-43	FECHA:	25 DE SEPTIEMBRE DE 2024

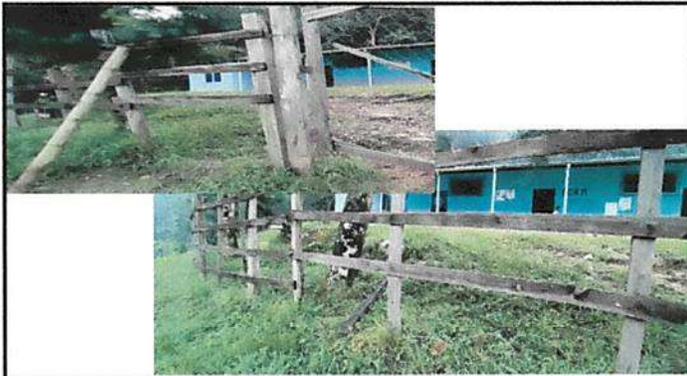
FOTO 1: LA ESCUELA NO CUENTA CON UNA BUENA CIRCULACIÓN, INGRESAN CON FACILIDAD ANIMALES Y PERSONAS AJENAS A LA MISMA, REQUIRIENDO COLOCAR MALLA PARA PROTECCIÓN DEL INMUEBLE.

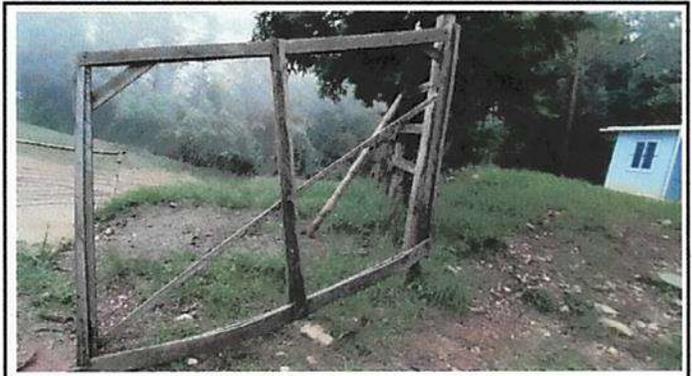
FOTO 2: EL PORTÓN ACTUAL ESTÁ INSERVIBLE, PERMITIENDO EL PASO LIBRE A LAS PERSONAS, ESPERANDO MEJORAR CON PORTÓN DE DOS HOJAS CON TUBO GALVANIZADO Y MALLA PARA CERCA.

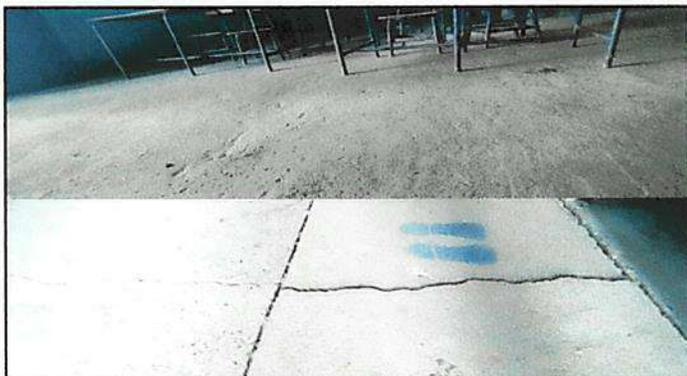
FOTO 3: EL PISO EXISTENTE EN AULAS Y CORREDOR SE HA REVENTADO, POR EL PASO DE LOS AÑOS Y LA MALA FUNDICIÓN ESPERANDO MEJORAR CON PISO DE GRANITO EN SU LUGAR.

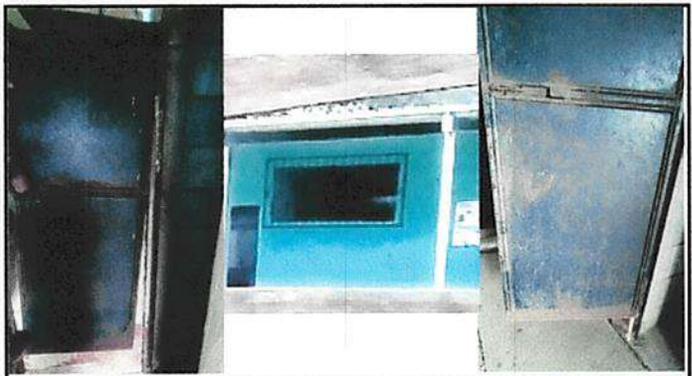
FOTO 4: LAS CUATRO PUERTAS DE LOS SANITARIOS ESTAN DESPRENDIDAS Y REQUIEREN MANTENIMIENTO ASI COMO LA COLOCACIÓN DE CUATRO VENTANAS EN LAS AULAS

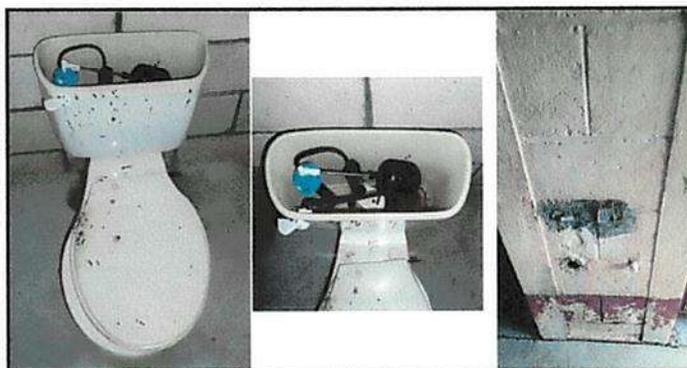
FOTO 5: LOS TRES SANITARIOS CUENTAN CON DESPERFECTOS EN EL SISTEMA DE LLENADO Y DESFOGUE DE TANQUE ASI COMO LA FALTA DE LAVAMANOS PARA LOS ALUMNOS.

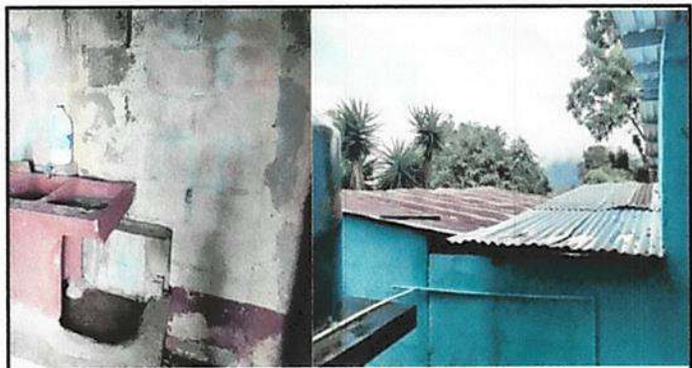
FOTO 6: ES NECESARIA LA RECONSTRUCCIÓN DE UNA PARED Y LEVANTADO DE ALTURA PARA CAMBIAR LA PENDIENTE DEL TECHO CAMBIANDO SU LÁMINA Y ESTRUCTURA QUE ESTÁ EN MAL ESTADO.
