SITUACIÓN DEFICIENCIAS DETERMINADAS      PREVIO       DURANTE       POSTERIOR

DEPARTAMENTO:	Guatemala	MUNICIPIO:	Guatemala
NOMBRE DEL ESTABLECIMIENTO:	EODP Anexa a EORM No. 610 Héctor Nuila Arreaga	DIRECCIÓN DEL ESTABLECIMIENTO:	Lote 5 "A" Manzana 78, Cantón El Porvenir Canalitos zona 24
CÓDIGO DEL ESTABLECIMIENTO:	00-24-0014-42	FECHA:	02 de agosto de 2024

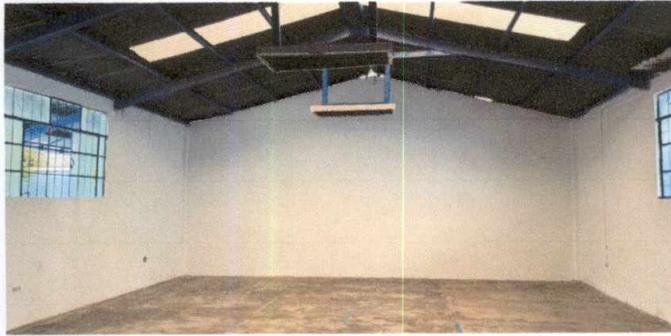
Foto 1: PISO Construcción de escenario en salón de usos múltiples

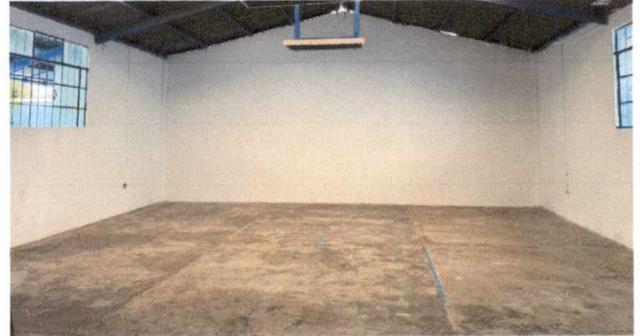
Foto 2: PISO Instalación de piso de granito .30x.30 en salón de usos múltiples

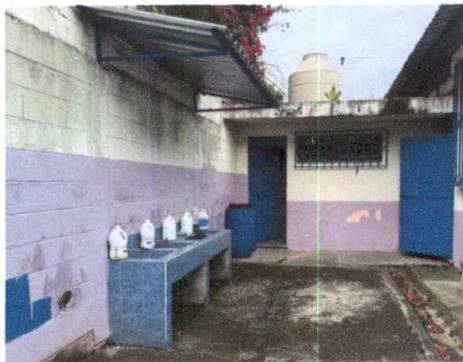
Foto 3: PINTURA EN MUROS EXTERIORES  
Pintura en muros exteriores. Área patio atrás de aula

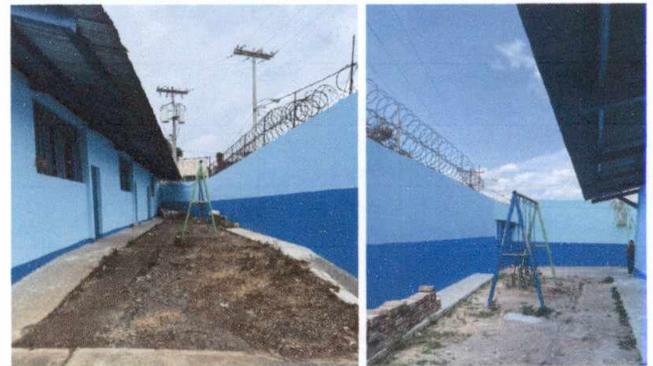
Foto 4: LOSA DE PATIO  
Fundición de planchas de concreto en patio de 10cms de espesor reforzada con electromalla

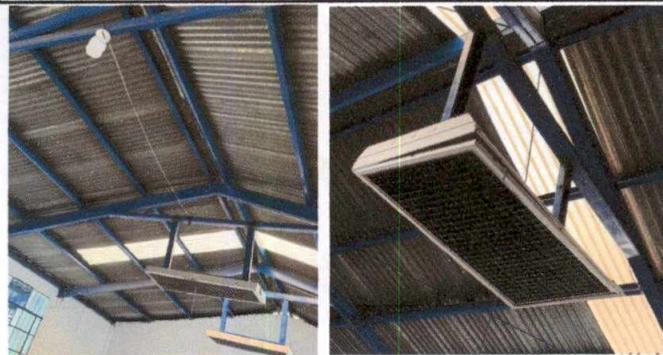
Foto 5: REPARACIÓN DEL SISTEMA ELECTRICO  
Sustitución de lámparas tipo led con dos tubos de 18 watts, cable no. 12, tubería y accesorios en pvc de 1/2 y accesorios de fijación.

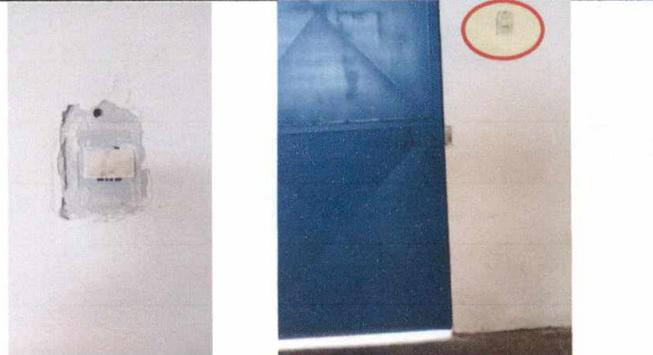
Foto 6: Sustitución de interruptores dobles y accesorios de fijación

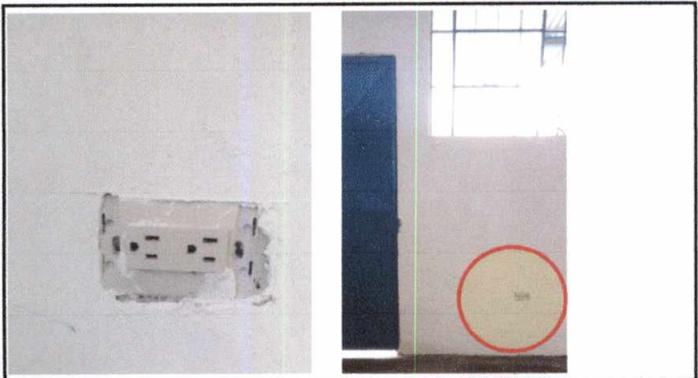
**Foto 7:** Sustitución de tomacorrientes polarizados dobles. Incluye cable No. 12 tubería y accesorios de pvc de 3/4 y accesorios de fijación

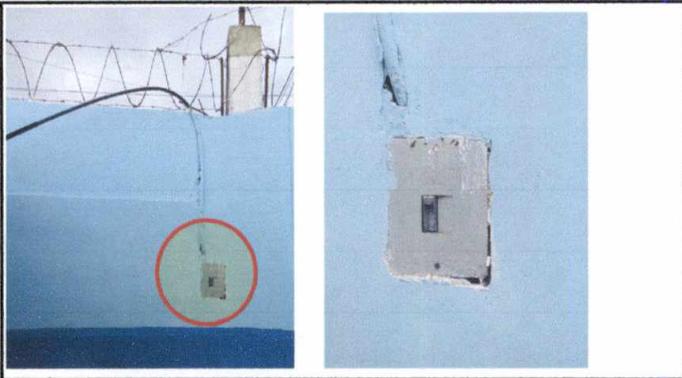
**Foto 8:** Sustitución de acometida eléctrica, cambio de bases en caja socket, tablero rh, flipon principal de 2\*40amp, cable no. 6, tablero de 8 circuitos y 6 flipones.
