### REGISTRO FOTOGRÁFICO PROGRAMA DE MANTENIMIENTO DE EDIFICIOS ESCOLARES PÚBLICOS

PRA-FOR-123  
Versión 1

DEPARTAMENTO:	GUATEMALA	MUNICIPIO:	PALENCIA
NOMBRE DEL ESTABLECIMIENTO:	INEB DE TELESECUNDARIA	DIRECCIÓN DEL ESTABLECIMIENTO:	ALDEA EL TRIUNFO, PALENCIA, GUATEMALA
CÓDIGO DEL ESTABLECIMIENTO:	01-05-0006-45	FECHA:	01 de marzo 2,024

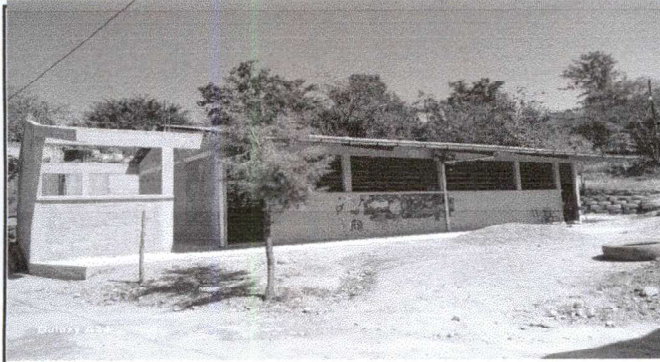
Foto 1: Aulas que tiene el centro educativo: se pintarán paredes (renglón 9.1), remodelarán la iluminación (renglón 17.3), sustitución de flipones (renglón 17.9) y fuerza (renglón 17.11), reparación de puertas (renglón 4.3) y chapas (renglón 4.2)

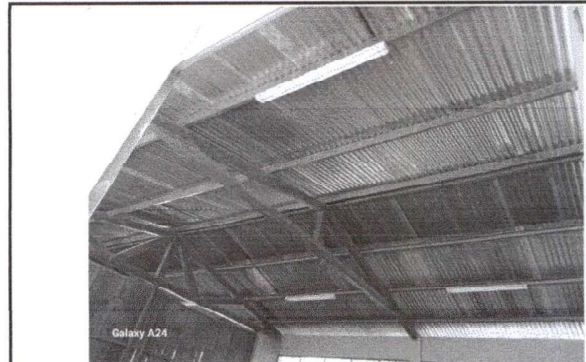
Foto 2: Se Cambiarán 20 X 11.25 metros de techo (renglón 1.1) a 2 aguas, con sus respectivos capotes (renglón 1.1) y elementos de fijación (renglón 1.3) Remodelación de Iluminación y fuerza.

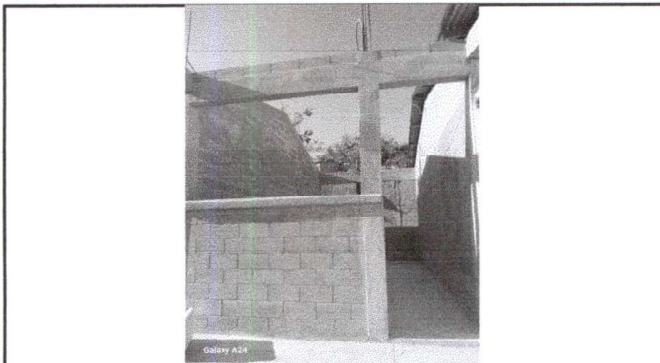
Foto 3: Se implementarán: emparrillado, 19.2 M2 de ventanas-balcones (renglón 19.1), puerta (renglón 4.3) y chapas (renglón 4.2), iluminación (renglón 17.3) y fuerza (renglón 17.11).

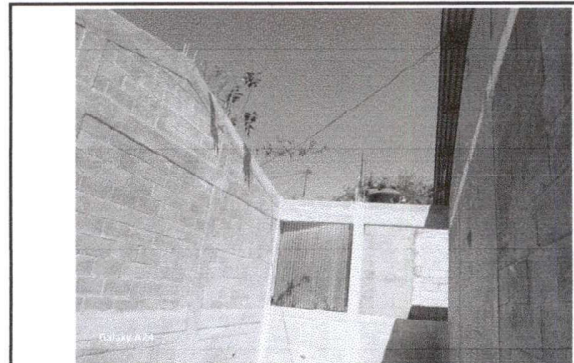
Foto 4: Se agregarán: costaneras (renglón 2.3), lámina aluzinc (renglón 1.1), canales (renglón 7.1) y pescantes (renglón 7.5), capotes (renglón 1.1) y elementos de fijación (renglón 1.3). Así como: 19.2 M2 de ventanas-balcones (renglón 19.1)

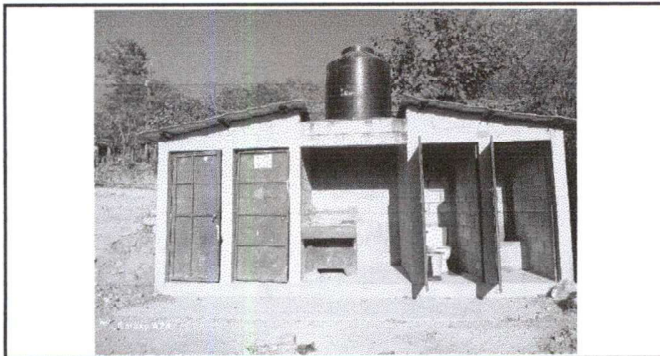
Foto 5: Cada módulo de baño tendrá azulejo (renglón 13) y el mingitorio (renglón 19.15) se cambiará por uno de porcelana. Así como sustitución de accesorios de inodoro (renglón 10.2)

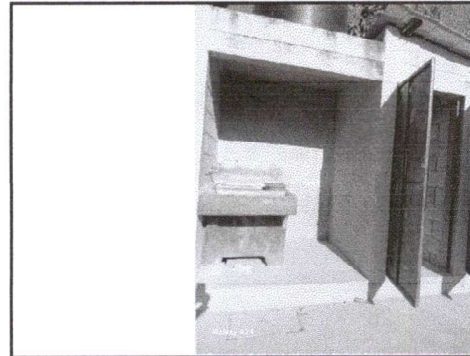
Foto 6: Alrededor de la pila (paredes) se colocarán azulejos (renglón 13). Y se agregarán dos labamanos (renglón 19.17).

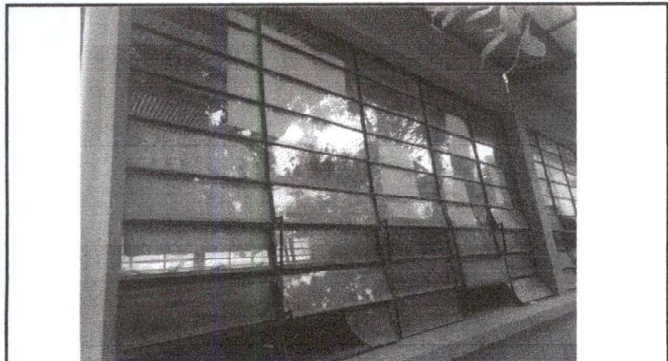
Foto 7: Se harán 11 sustituciones de vidrio (Renglón 5.5) y sustitución de ventanas de metal (renglón 19.17).

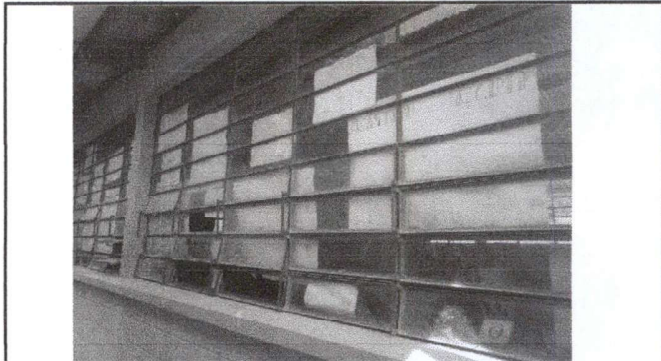
Foto 8: Se darán mantenimiento a los 8 compartimientos de ventana (renglón 5.1).

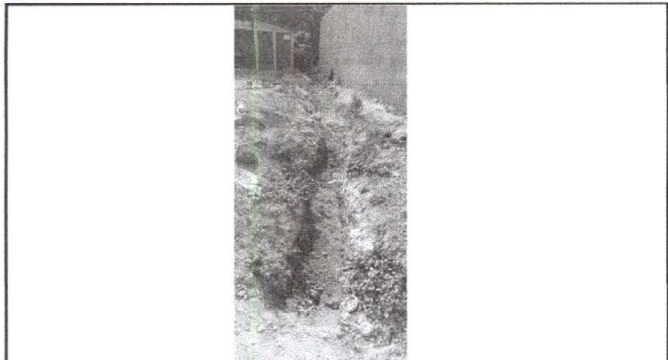
Foto 9: Se espera agregar 25 metros lineales de cuneta (renglón 8.1) para las caídas de aguas pluviales.

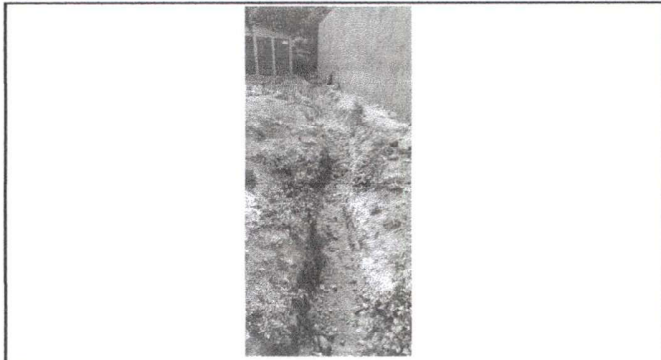
Foto 10: por el momento se hacen ajustes manuales de tierra para que no ingrese el agua a las aulas en tiempo de invierno.
