**REGISTRO FOTOGRÁFICO
PROGRAMA DE MANTENIMIENTO DE EDIFICIOS ESCOLARES PÚBLICOS**

PRA-FOR-123
Versión 1

DEPARTAMENTO:	QUICHÉ	MUNICIPIO:	JOYABAJ
NOMBRE DEL ESTABLECIMIENTO:	ESCUELA OFICIAL RURAL MIXTA	DIRECCIÓN DEL ESTABLECIMIENTO:	CASERIO CHIMOSCHE
CÓDIGO DEL ESTABLECIMIENTO:	14-12-0050-43	FECHA:	20/06/2024

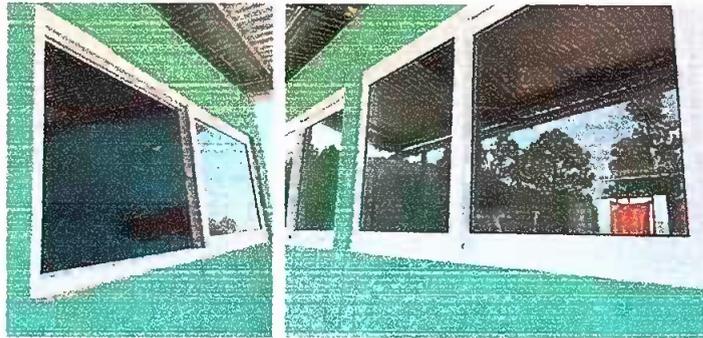
Foto 7: MODULO 2 Sustitución de ventanas de aluminio por ventanas PVC, sustitución de lamparas a tipo LED y sustitución de tomacorrientes dobles

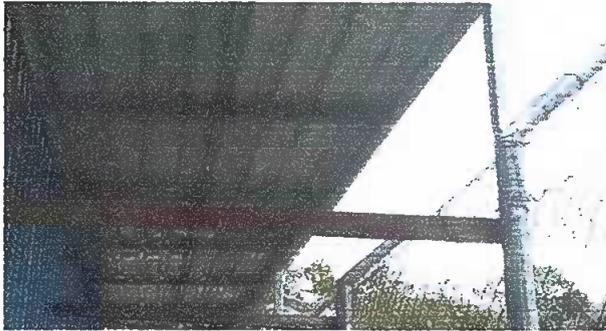
Foto 9: MODULO 2. Sustitución de estructura de soporte de madera, por metal. Sustitución de lámina, por lámina troquelada aluzinc calibre 26.

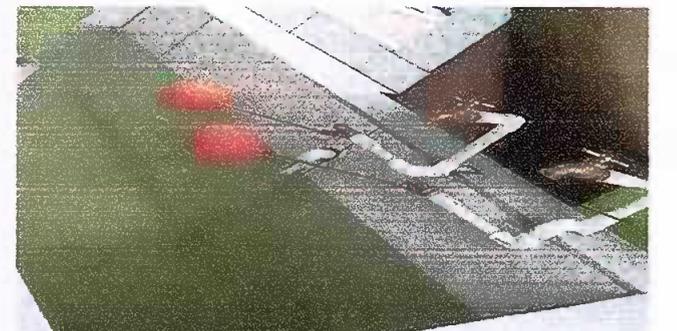
Foto 10: MODULO 3. Sustitución de tubería línea principal

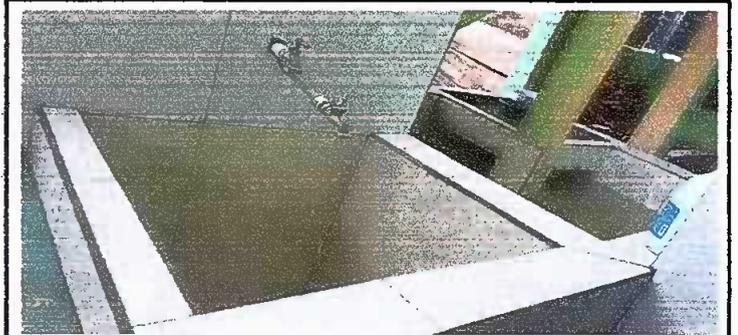
Foto 12: Sustitución de pila de cemento de dos lavadero por una formal. Aplicacion de azulejo en pila de concreto
