SITUACIÓN DEFICIENCIAS DETERMINADAS

Núcleo Familiar Educativo para el Desarrollo NUFED No. 77 Julio César Cien Fajillo

12/08/2024

ESTANZUELA

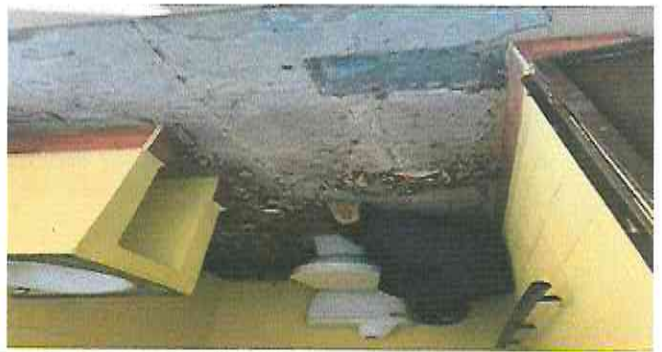
Foto 1: Sustitución de piso de los sanitarios, se encuentra manchado y deteriorado en los cuatro sanitarios existentes.

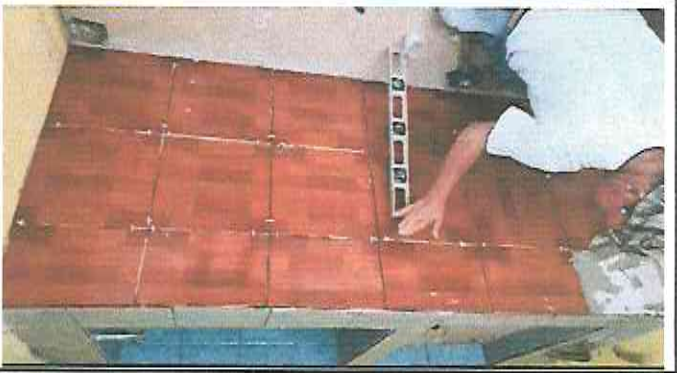
Foto 3: Instalación de azulejo en la parte de arriba de la pila.

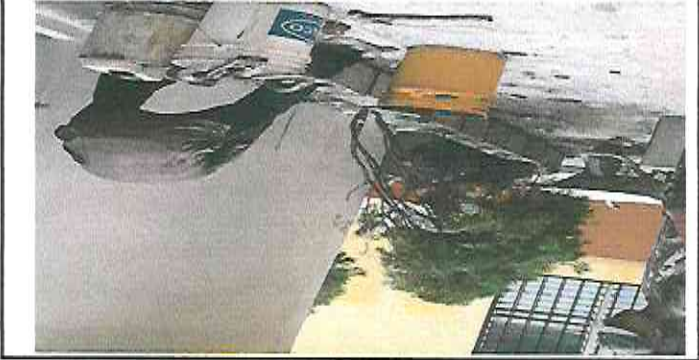
Foto 5: Construcción de jardinería, en tiempo de lluvia la tierra se lava y se hace una laguna de lodo en el ingreso del Centro Educativo.

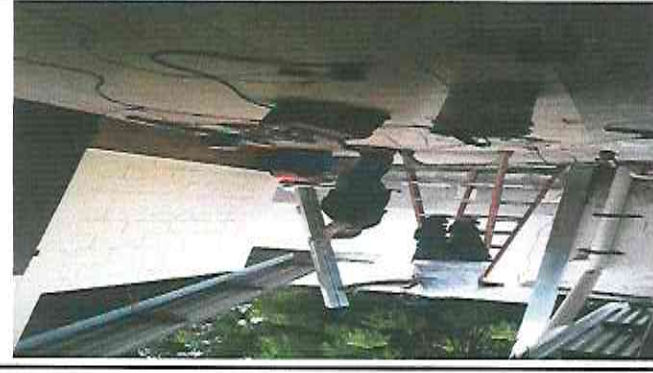
Foto 4: Área donde se instalará el depósito de agua de 1100 lt. El servicio de agua es bastante irregular y es un prioridad para que los sanitarios estén en condiciones higiénicas.
